*Приложение №1*

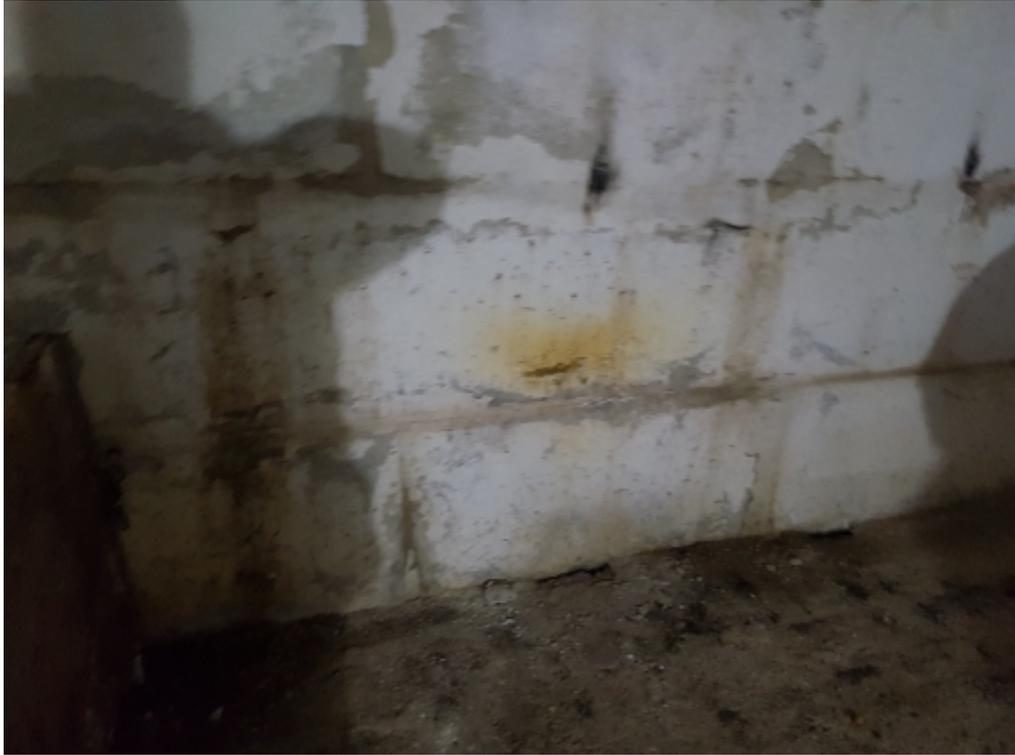
*Фото №1 Следы сезонного замачивания стен подвала.*

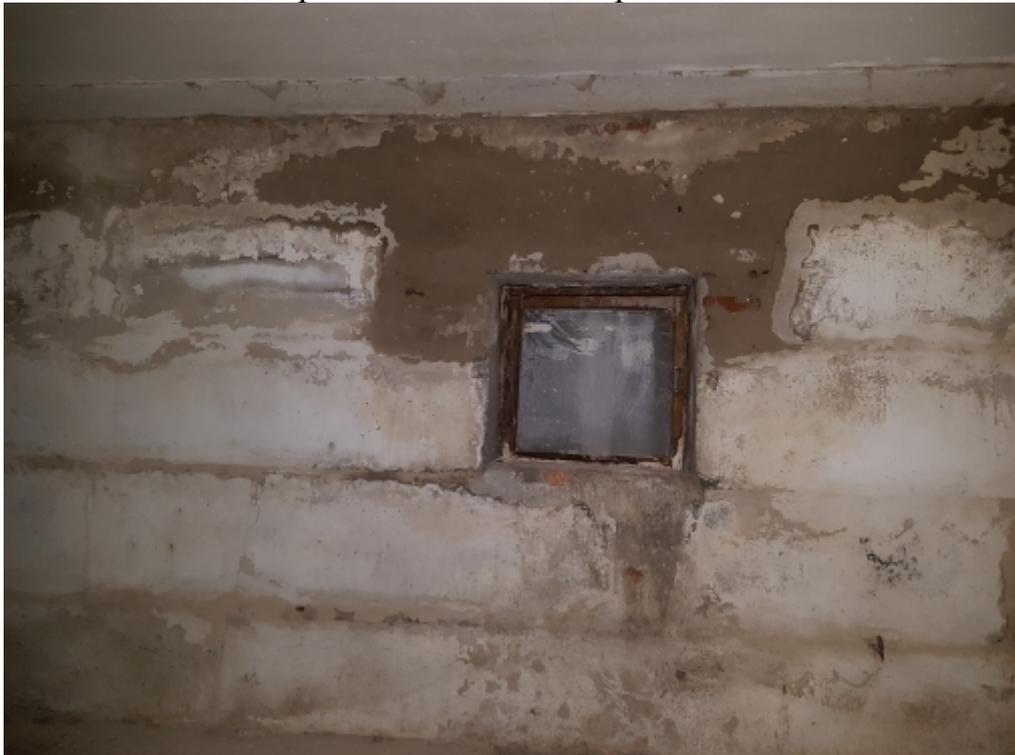
*Фото №2 Следы протечек в местах приямка.*

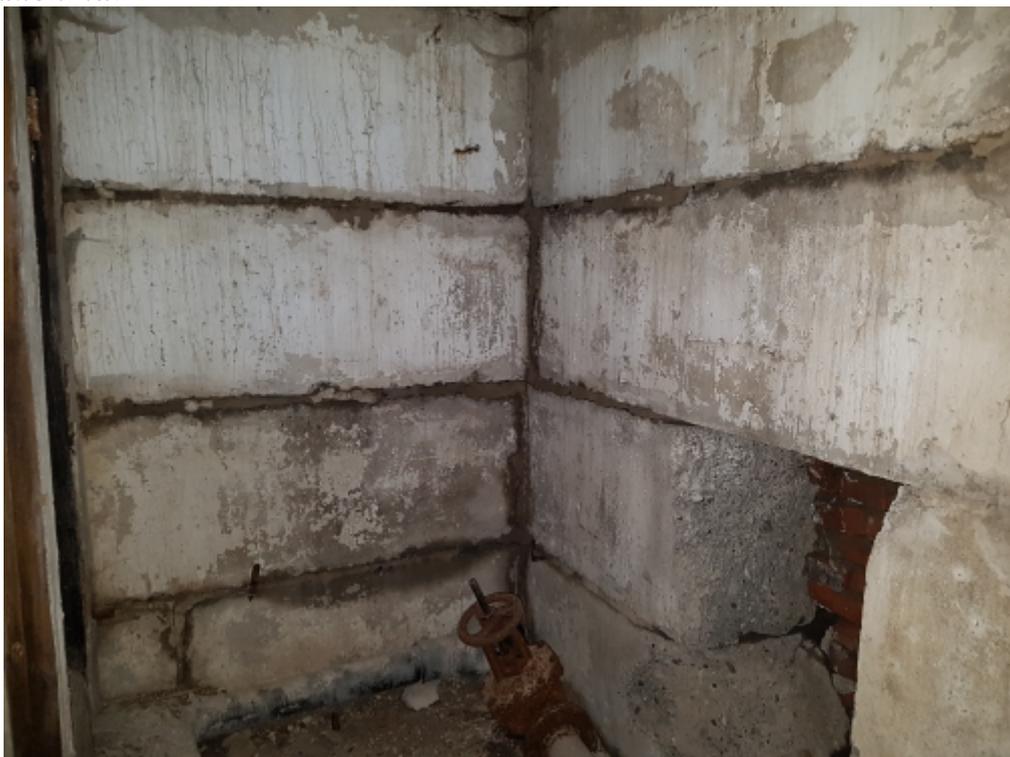
*Фото №3 Выпадение раствора из швов бетонных блоков фундамента.*

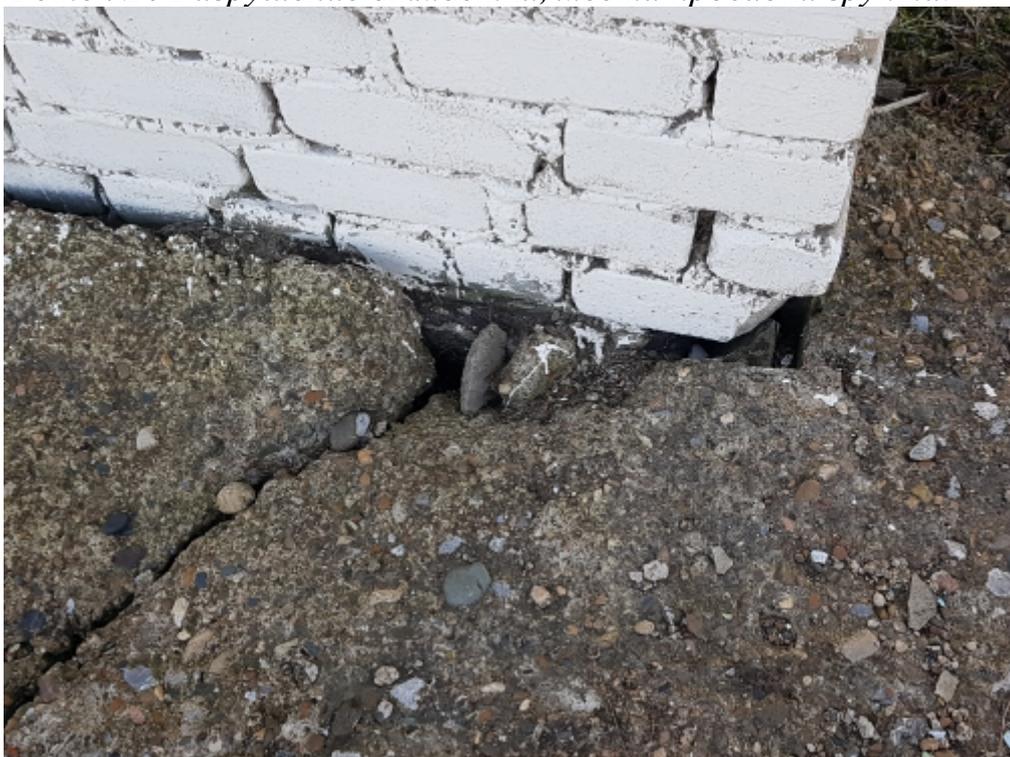
*Фото №4 Разрушение отмостки, места просадки грунта.*

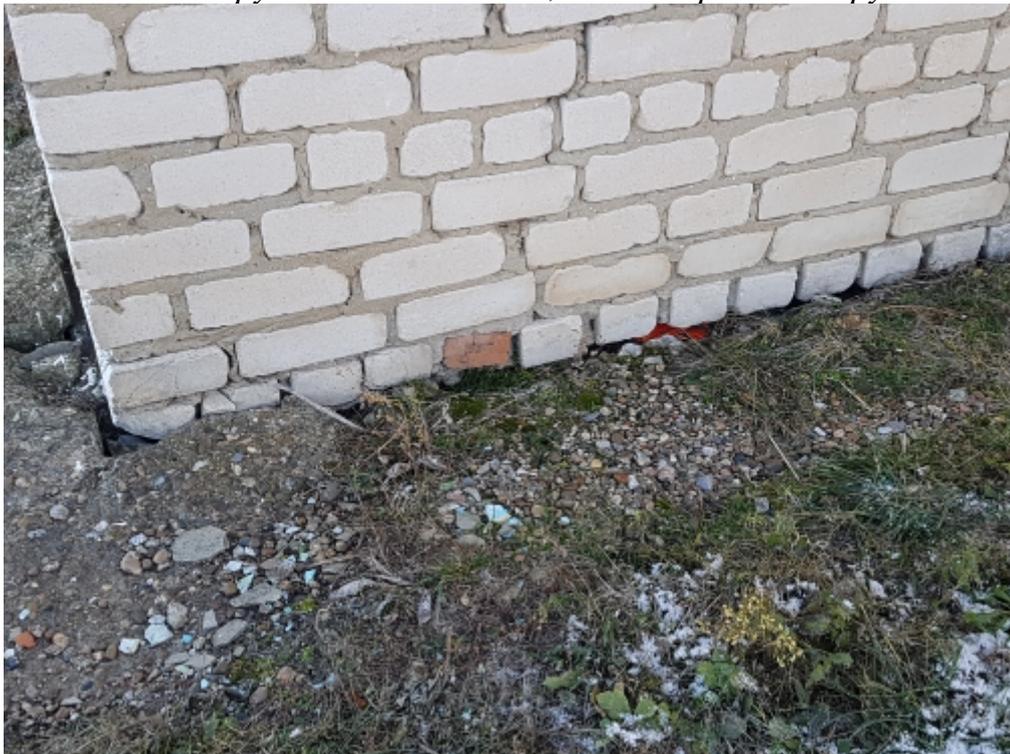
*Фото №5 Разрушение отмостки, места просадки грунта.*

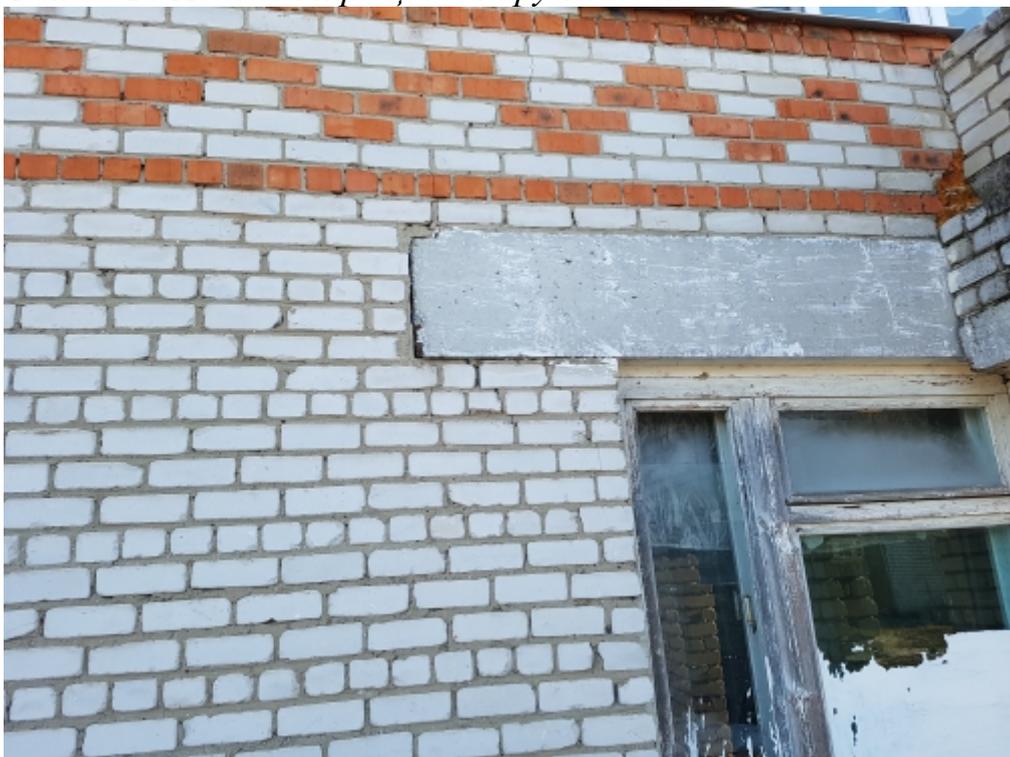
*Фото №6 Наличие трещин в наружной стене.*

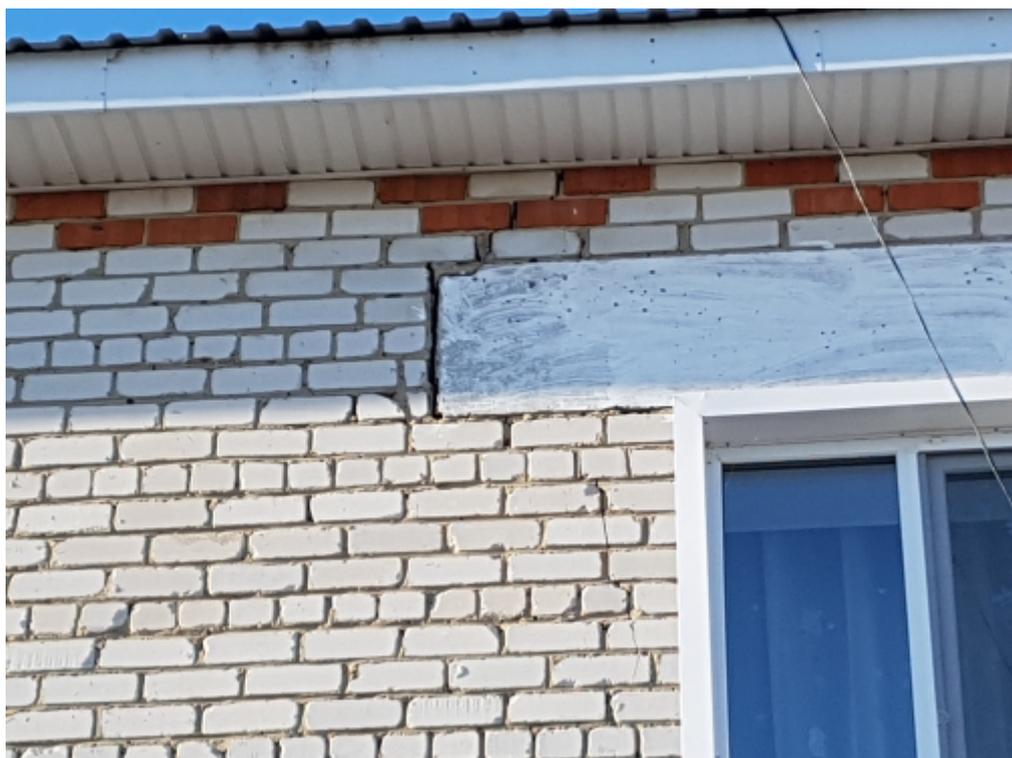
*Фото №7 Наличие трещин в наружной стене с раскрытием до 12мм.*

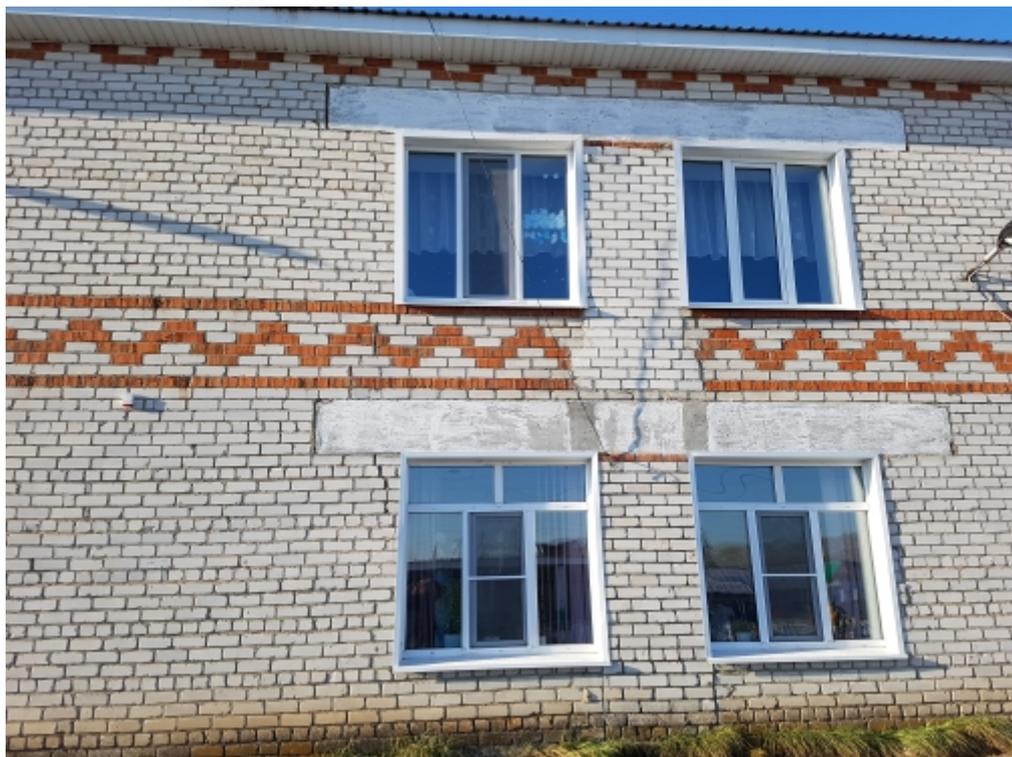
*Фото №8 Наличие трещин в наружной стене. Места перекладки облицовочного слоя стены.*

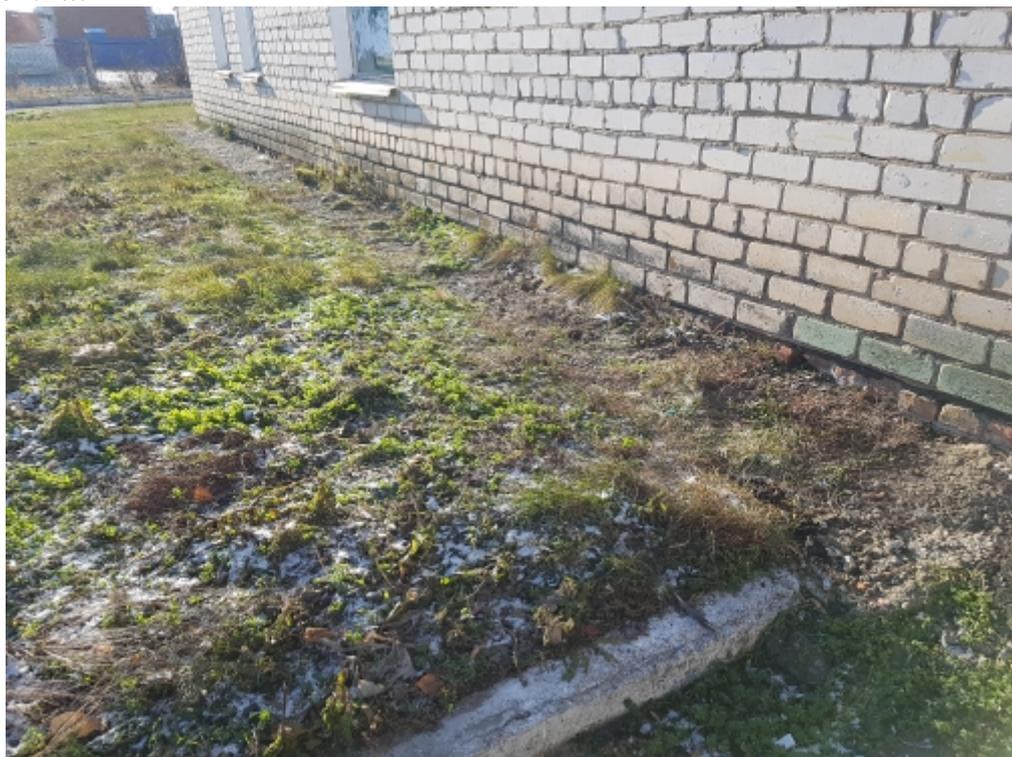
*Фото №9 Капиллярное замачивание цоколя здания. Разрушение отмостки.*

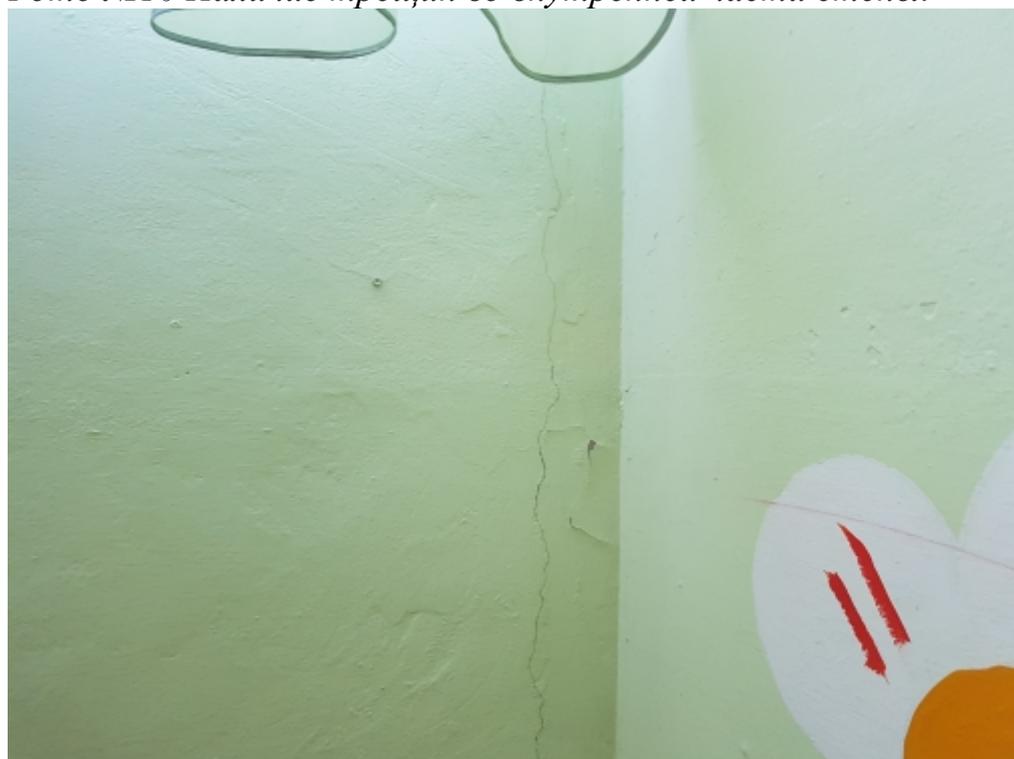
*Фото №10 Наличие трещин во внутренней части стены.*

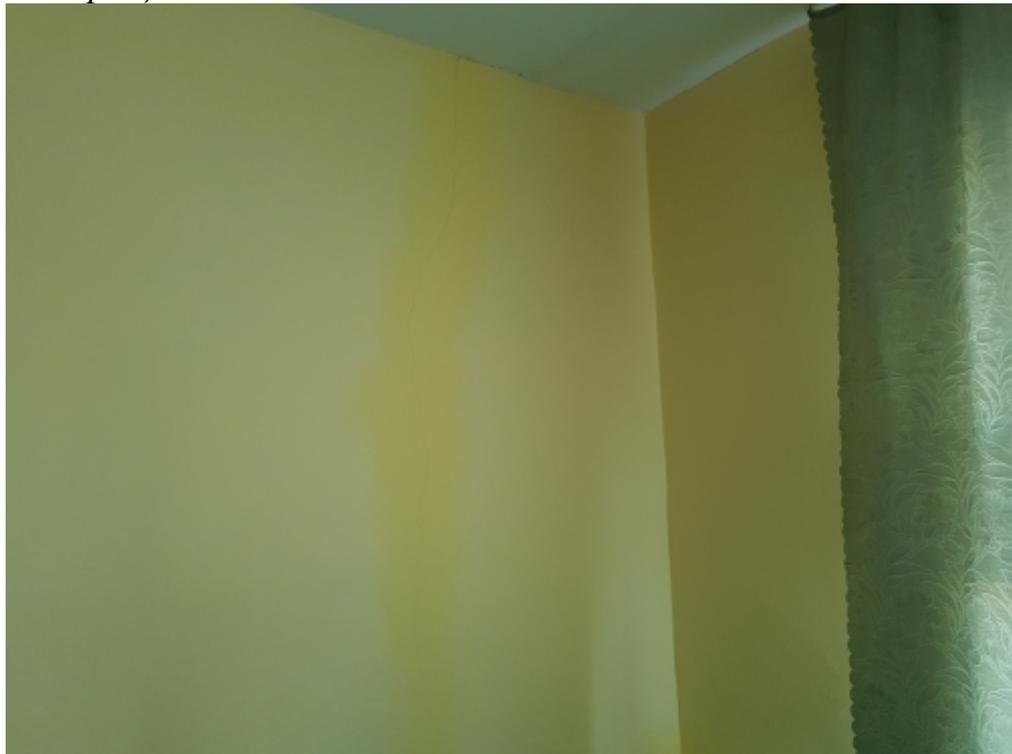
*Фото №11 Наличие трещин во внутренней части стены. Следы ремонта трещины.*

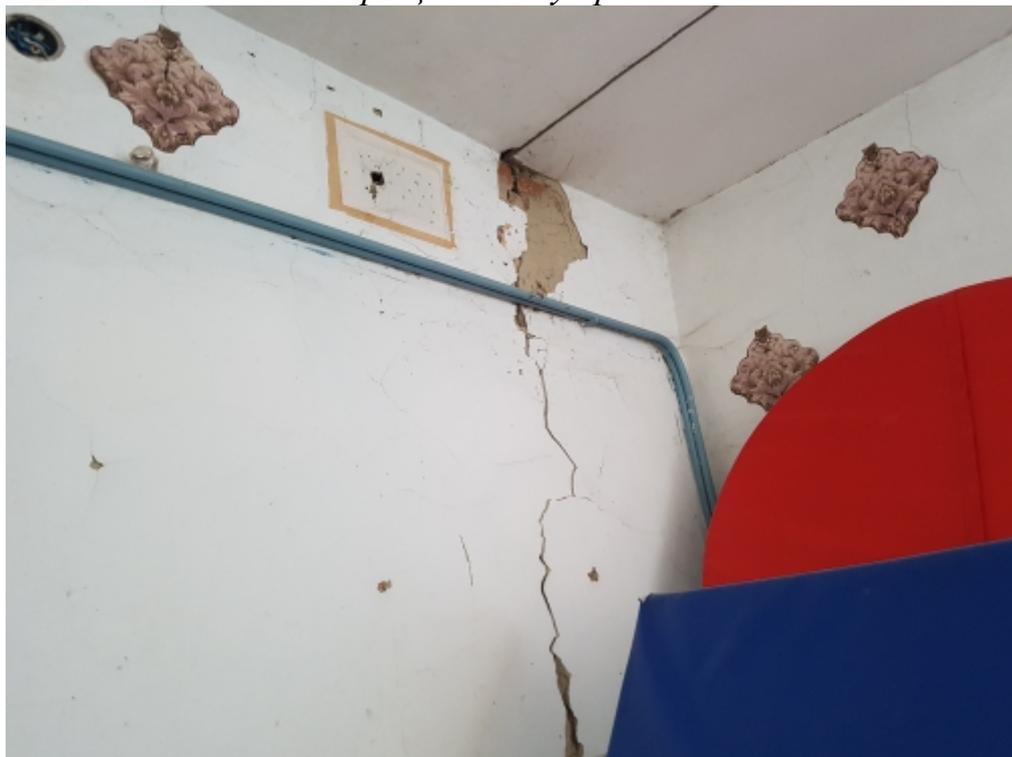
*Фото №12 Наличие трещин во внутренней части стены.*

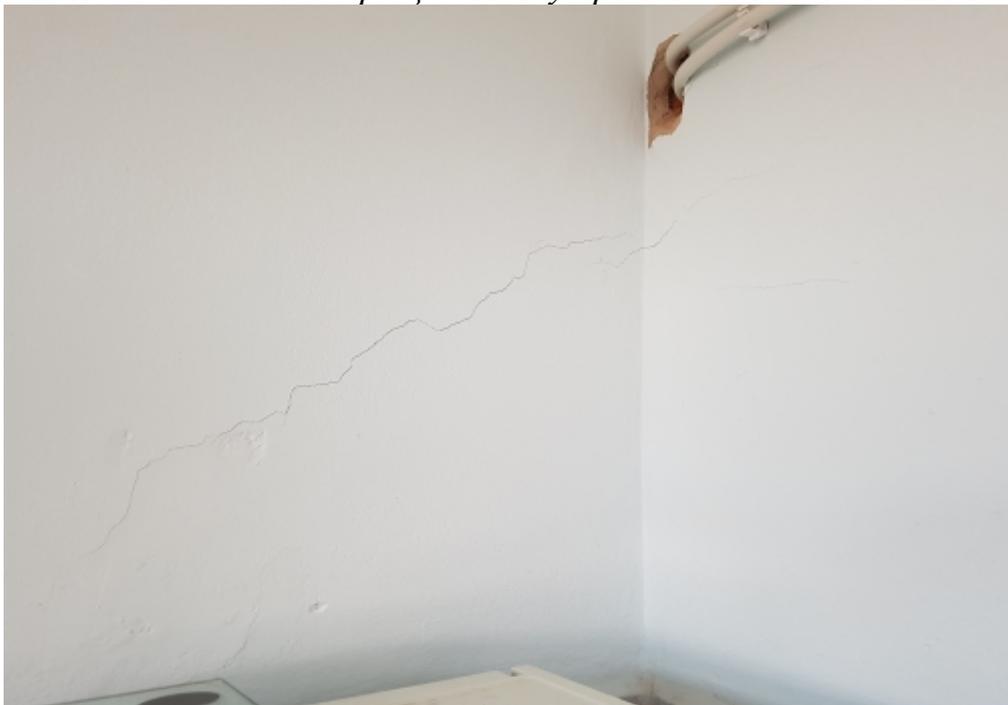
*Фото №13 Наличие трещин во внутренней части стены.*

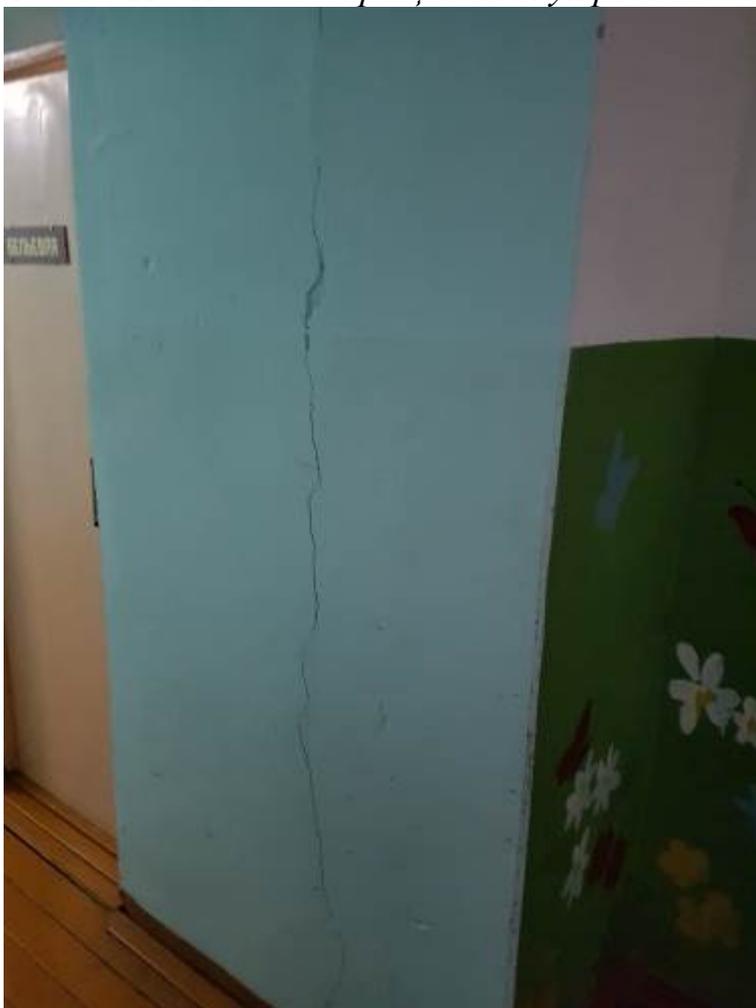
*Фото №14 Наличие трещин во внутренней части стены.*

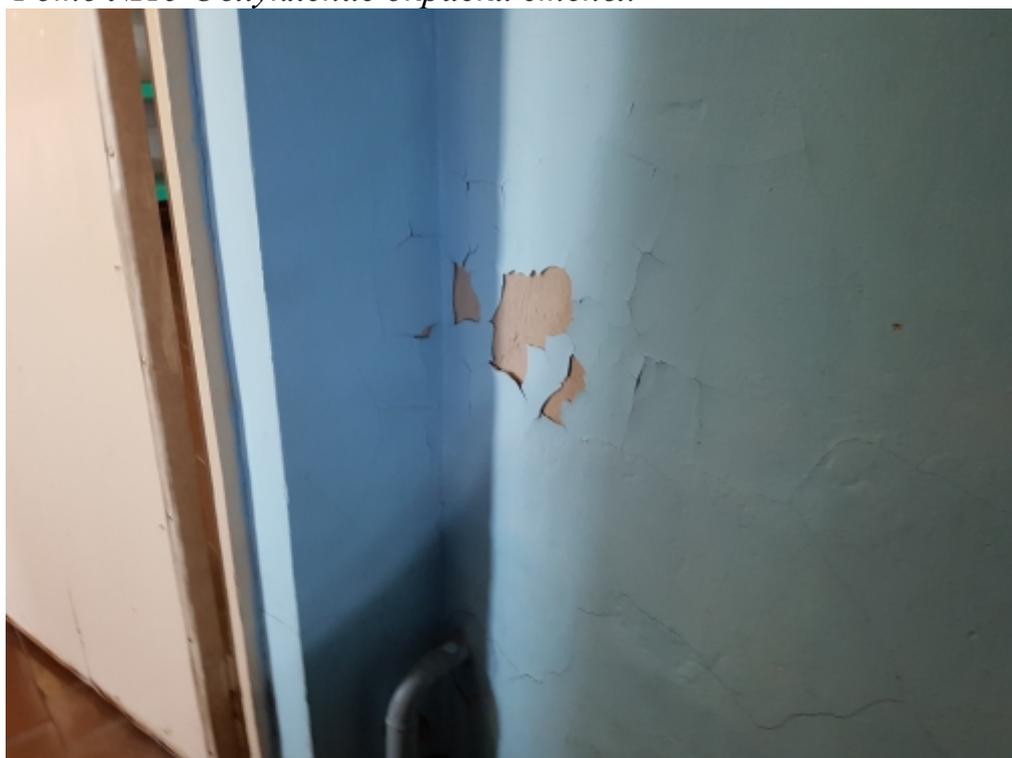
*Фото №15 Облупление окраски стены.*

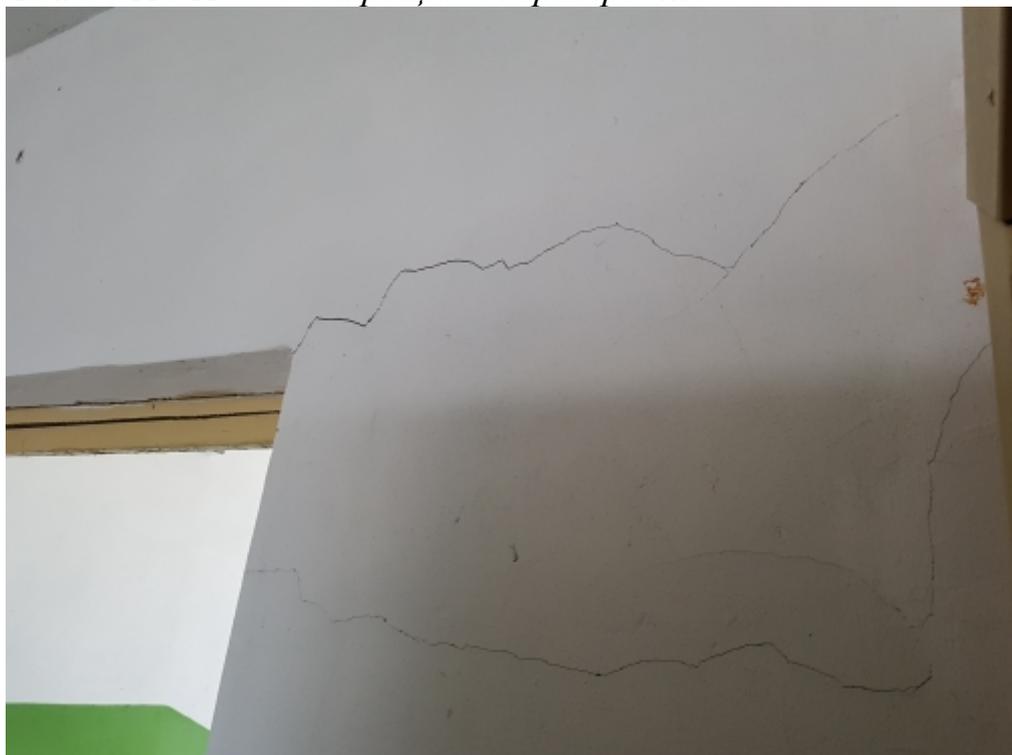
*Фото №16 Наличие трещин в перегородке.*
