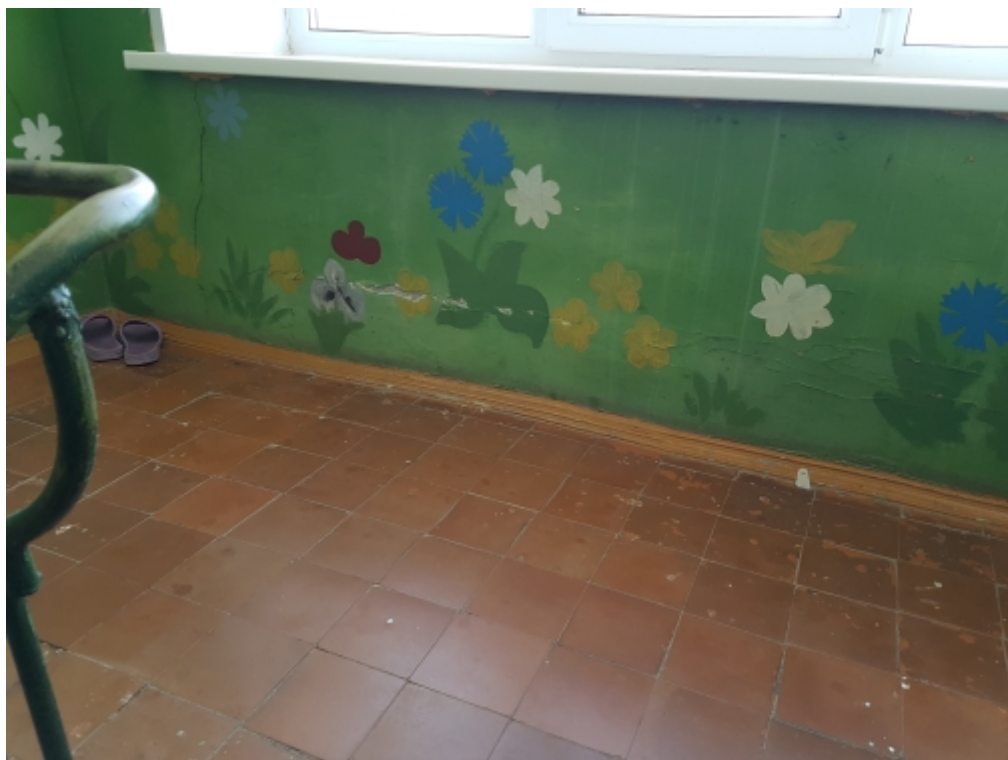
*Фото №17 Наличие трещин в подоконном пространстве.*

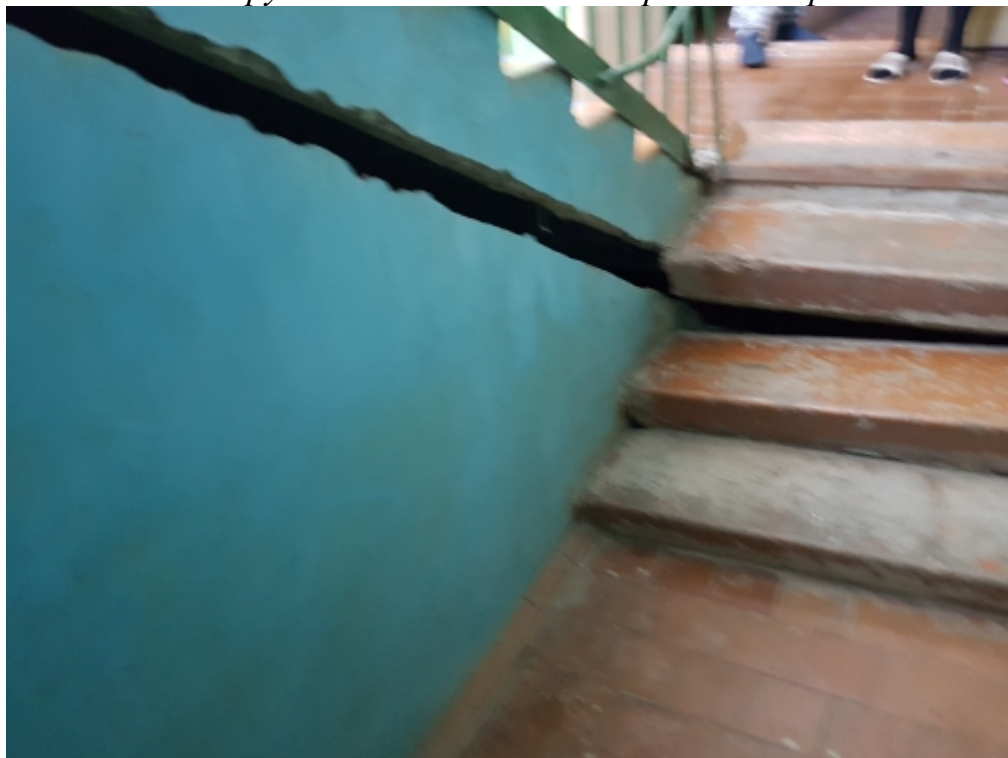
*Фото №18 Разрушение лестничного марша пожарного выхода.*

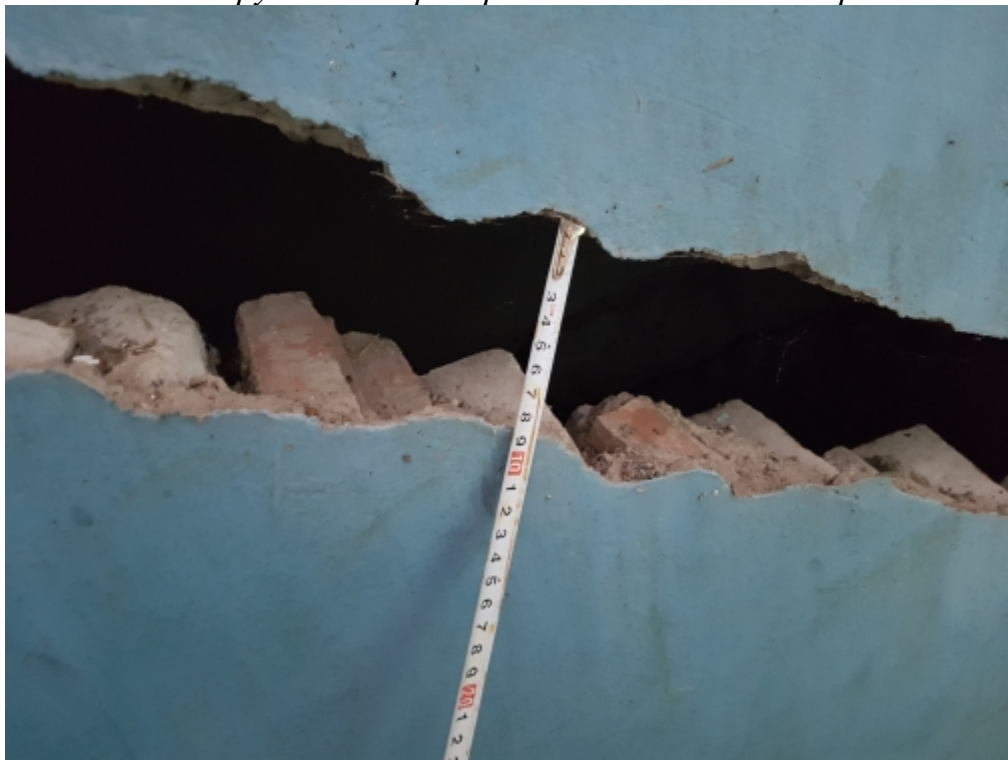
*Фото №19 Разрушение перегородки лестничного марша.*

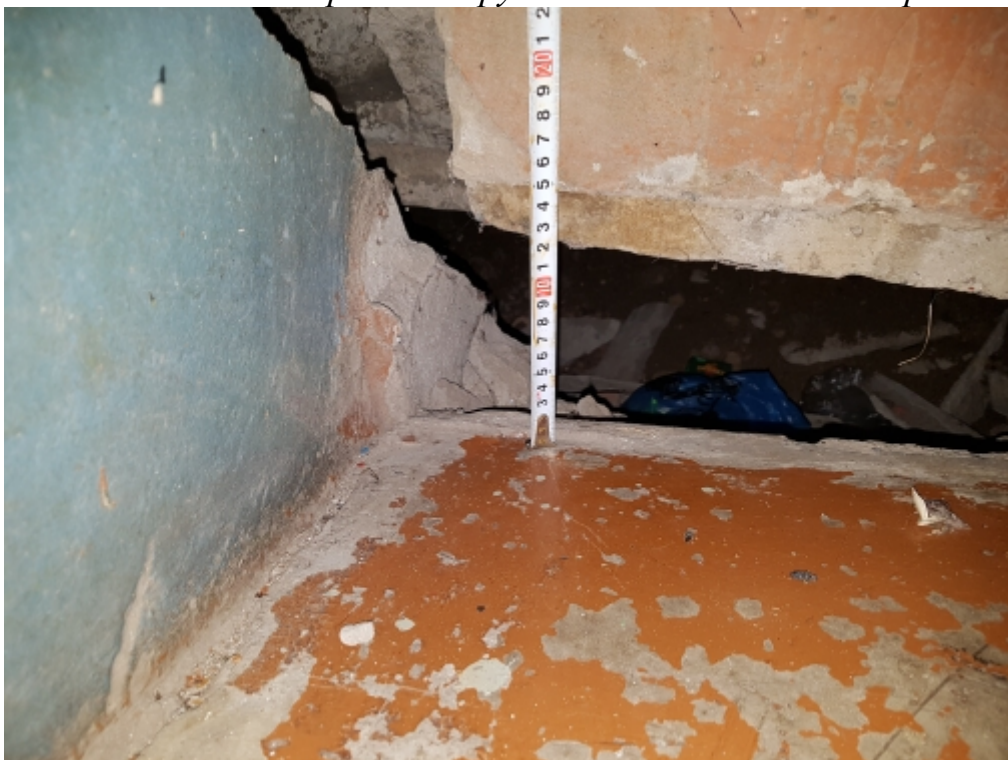
*Фото №20. Место просадки грунта под лестничным маршем.*

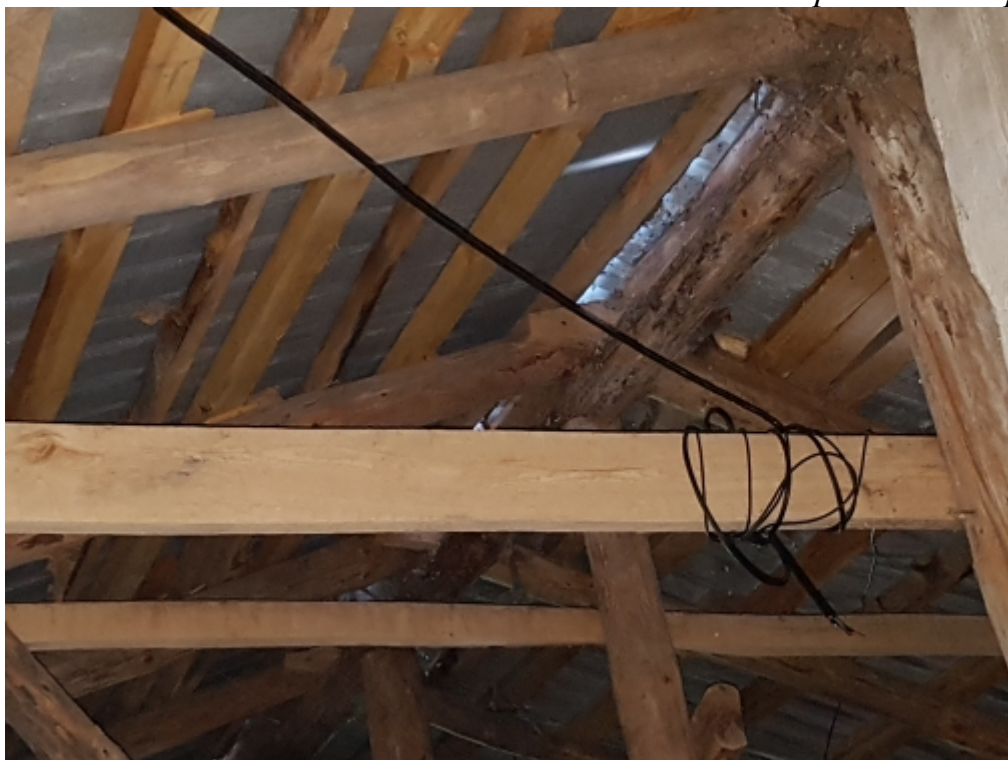
*Фото №21 Просветы в кровле.*

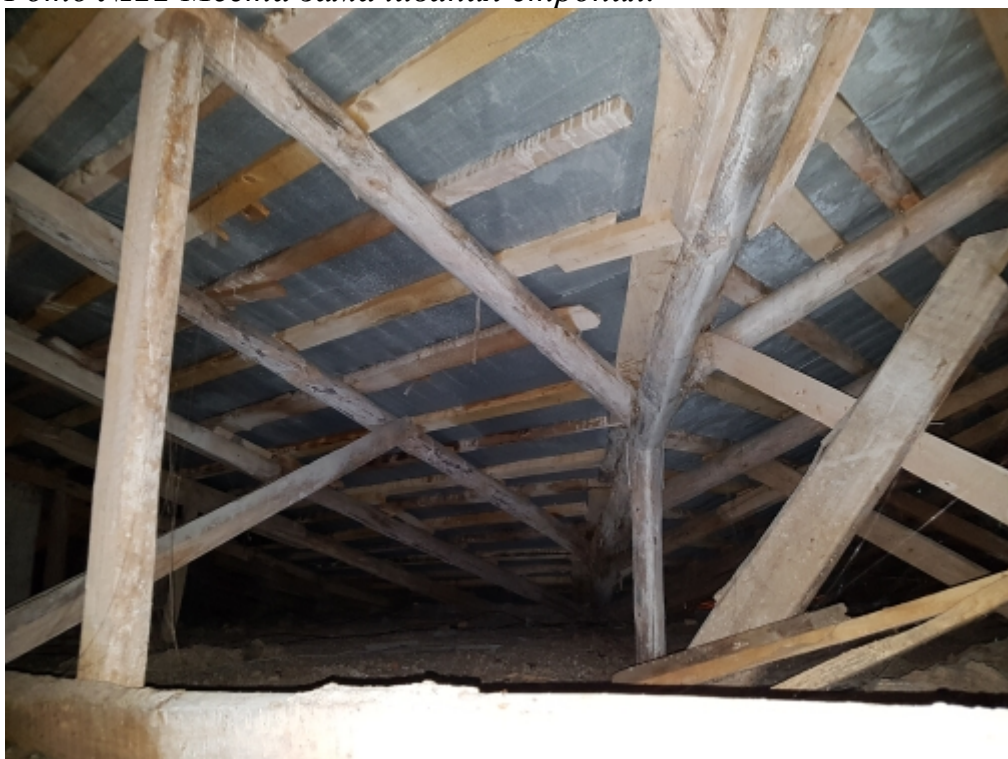
*Фото №22 Места замачивания стропил.*

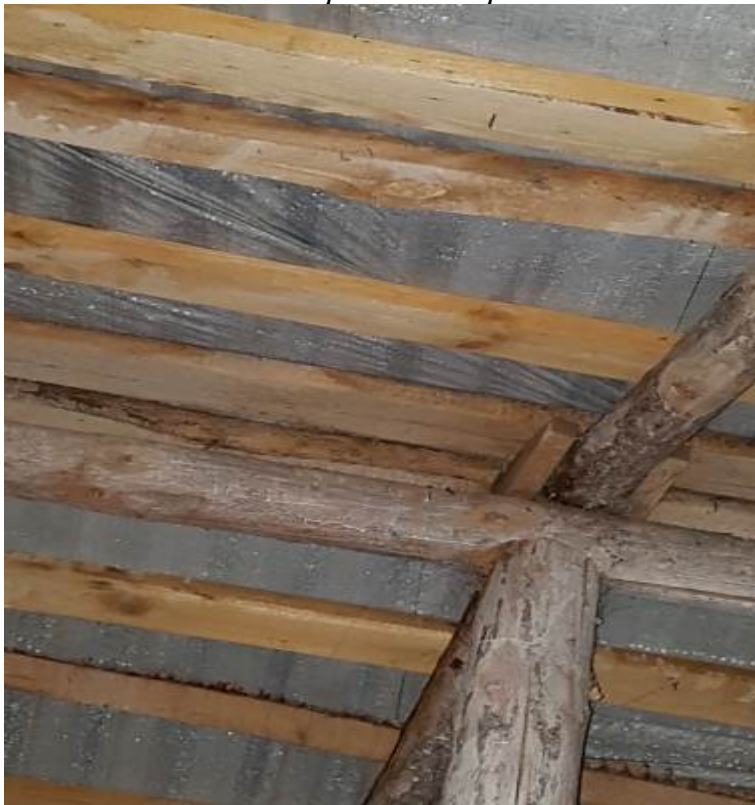
*Фото №23 Место протечки кровли и замачивания стропил .*

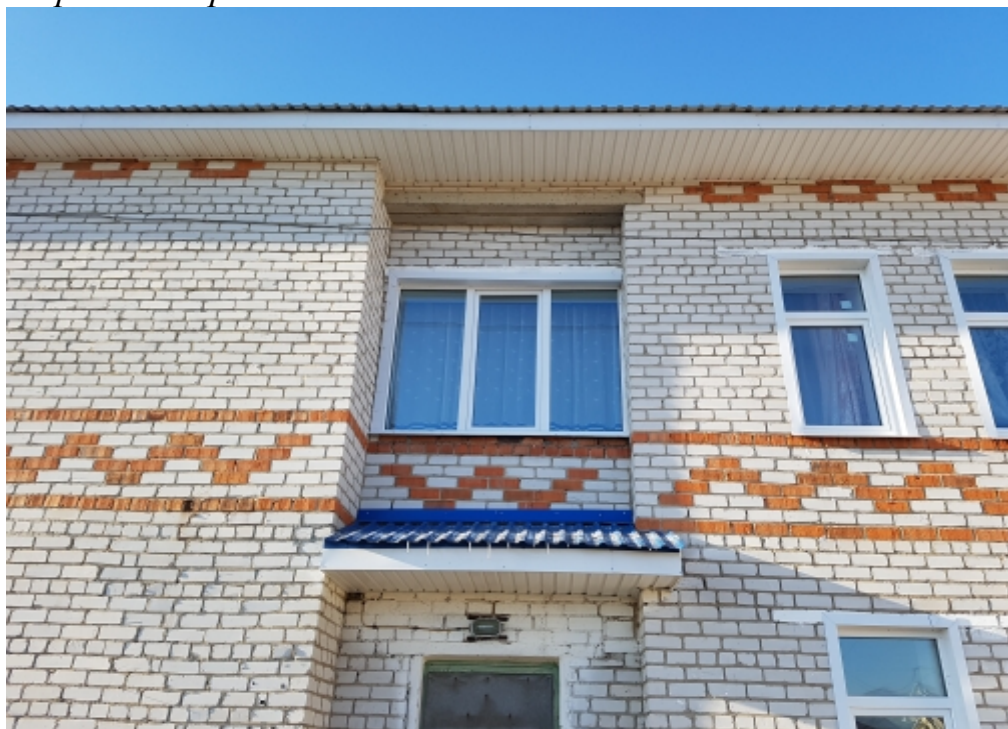
*Фото №24 Отсутствие организованного водостока и снегозадержания кровли.*

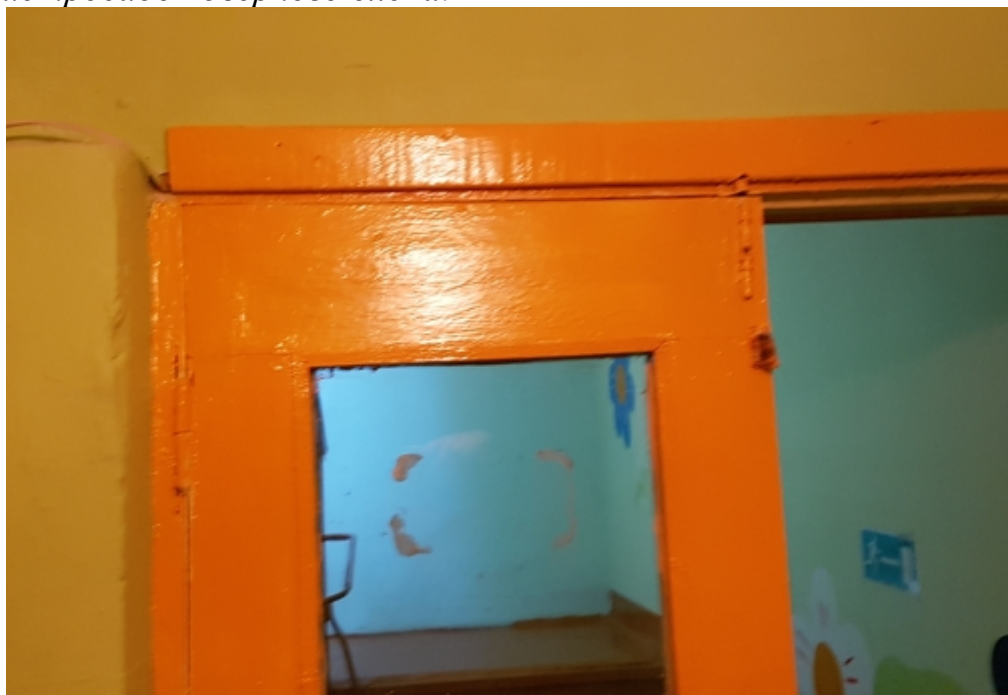
наличие просадок дверного блока.

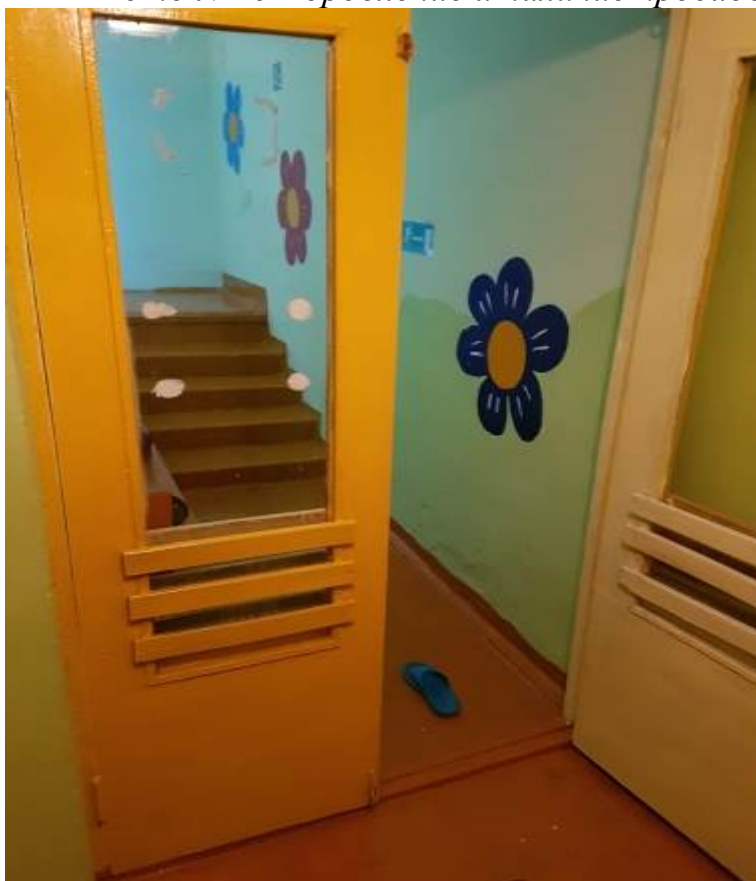
Фото №26 Коробление и наличие просадок дверного блока.

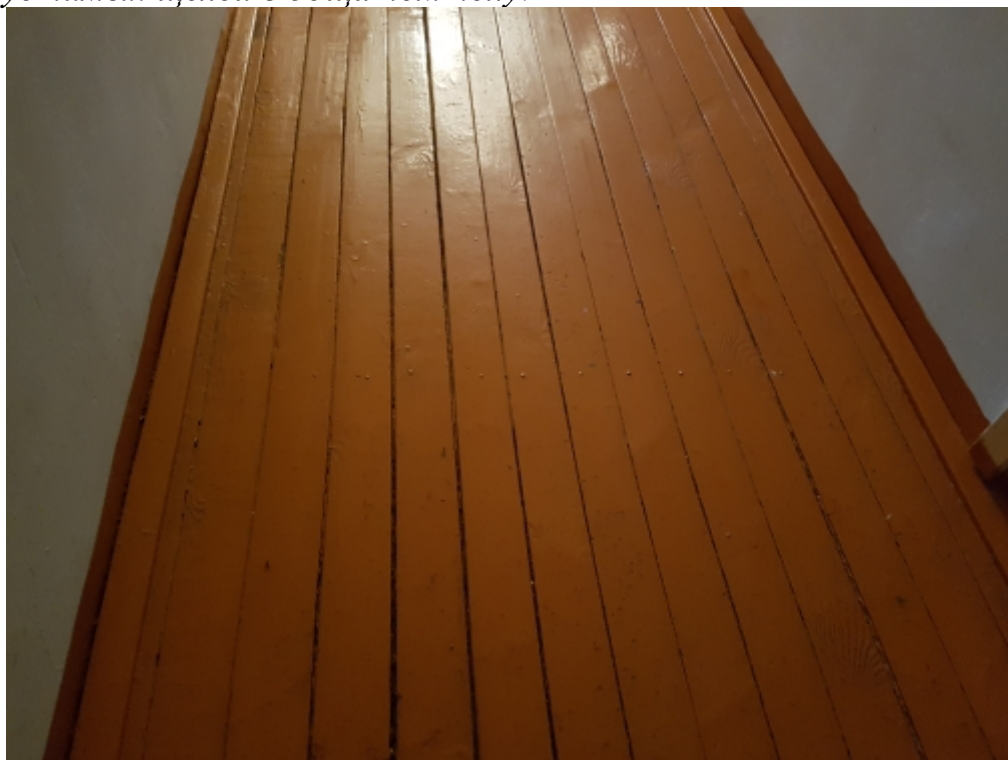
*недопустимых щелей в дощатом полу.*

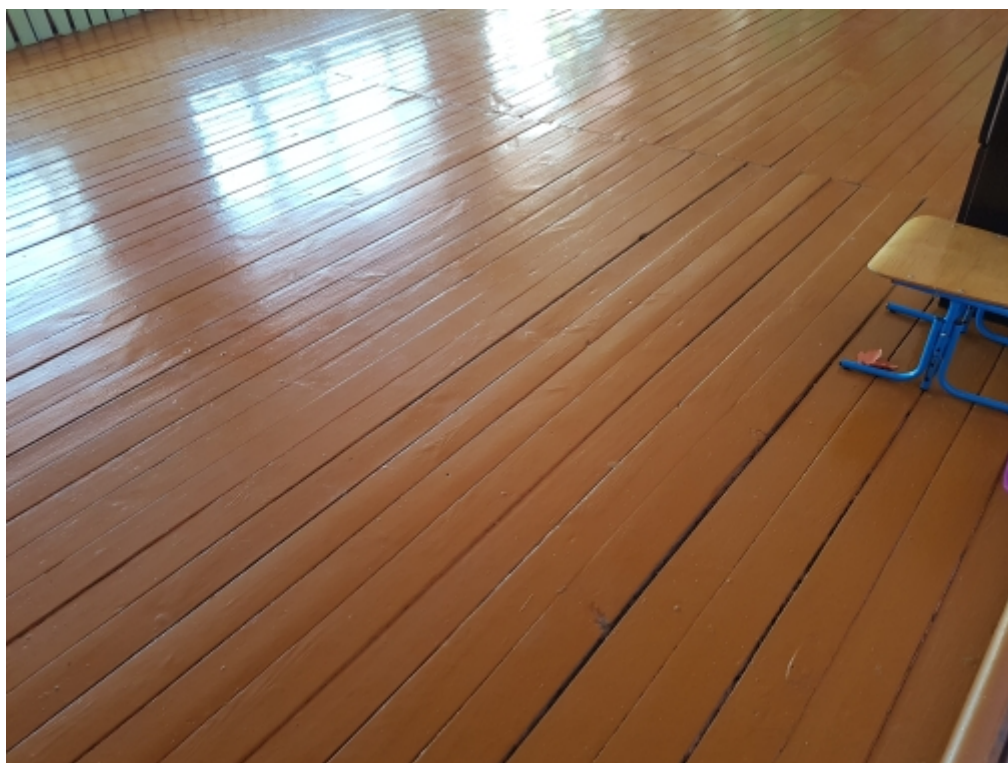
*Фото №28 В полах имеются перепады и щели с раскрытием до 8мм*

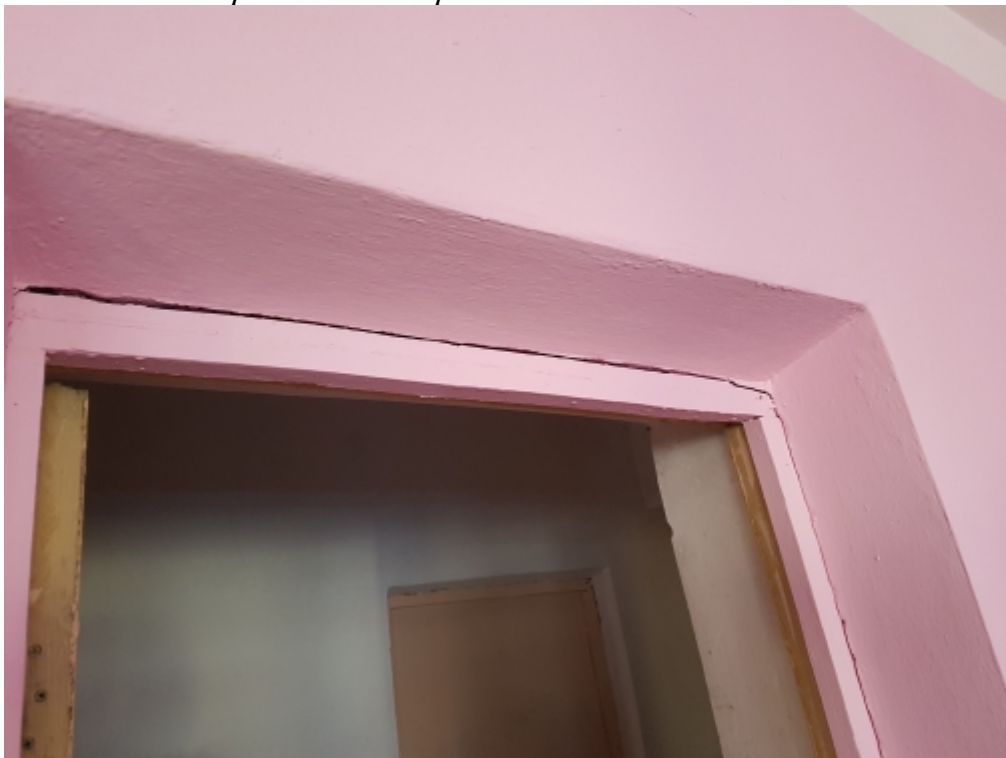
*Фото №29 Коробление дверного блока.*

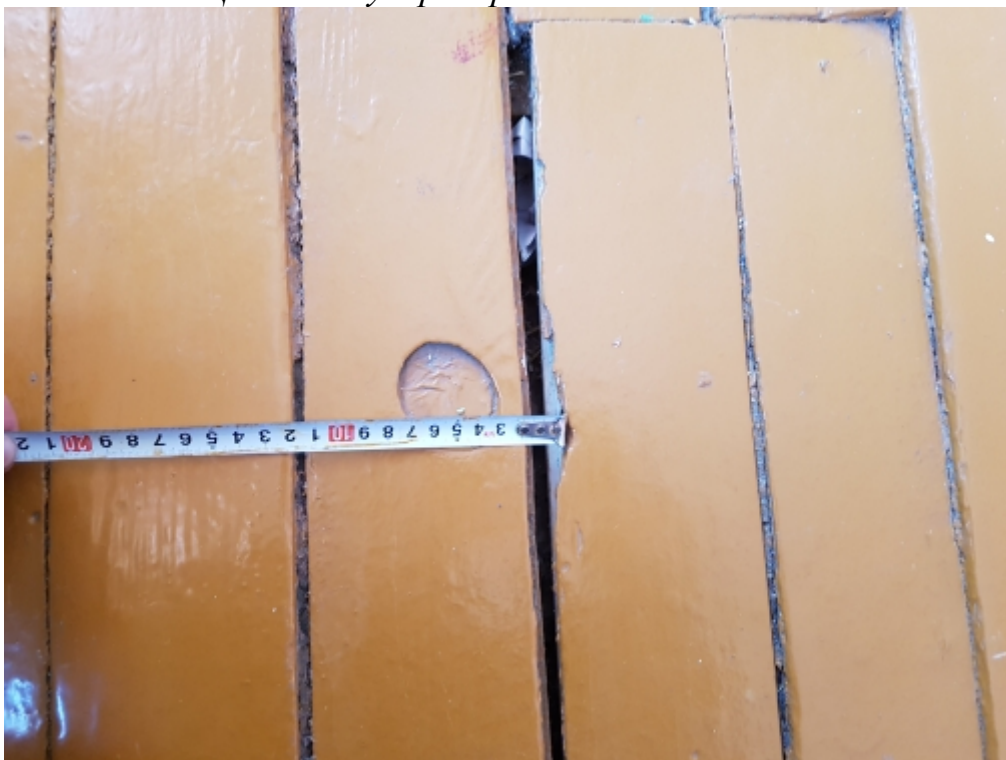
*Фото №30 Щели в полу с раскрытием до 8мм .*

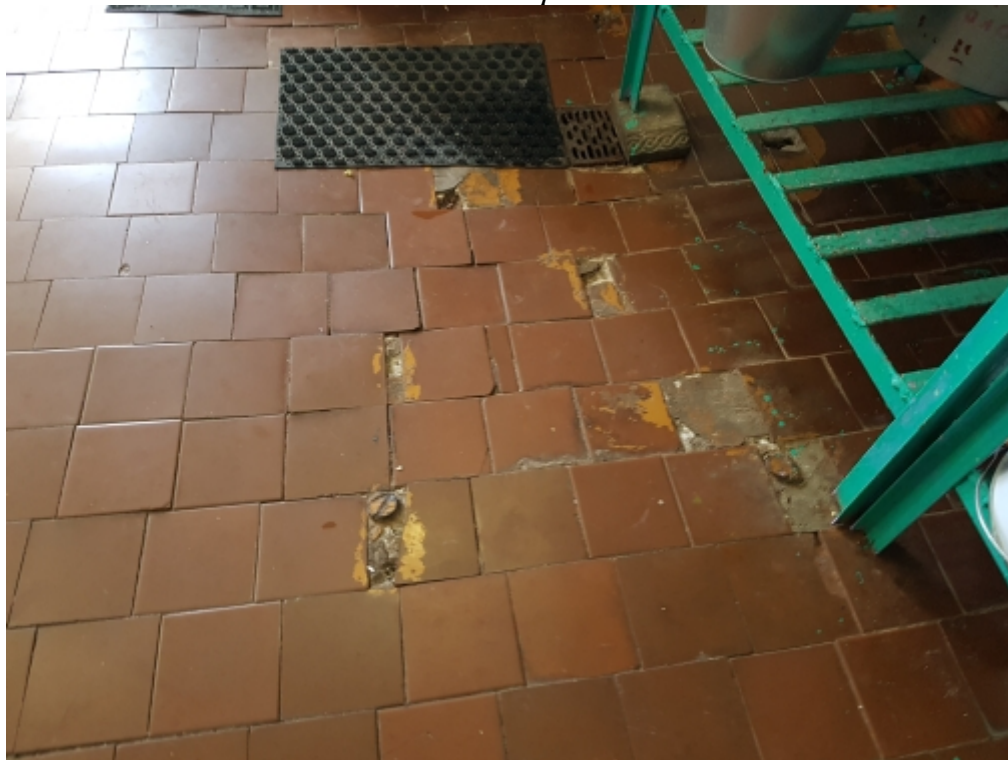
*Фото №31 Сколы и отслоение керамической плитки пола.*

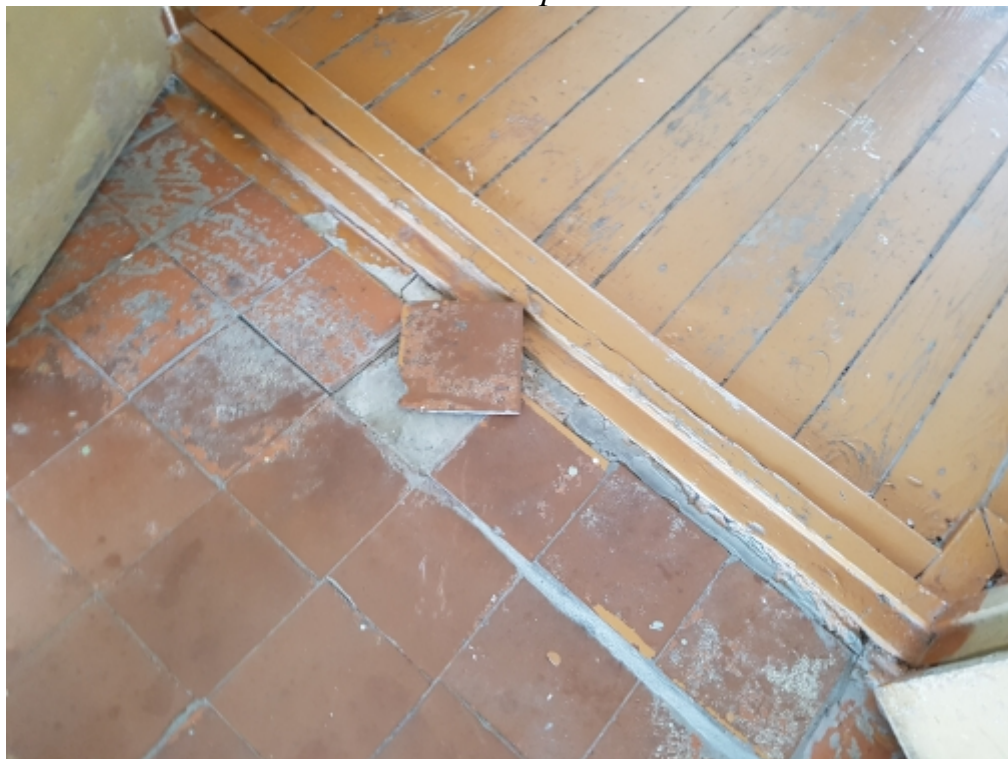
*Фото №32 Сколы и отслоение керамической плитки пола.*

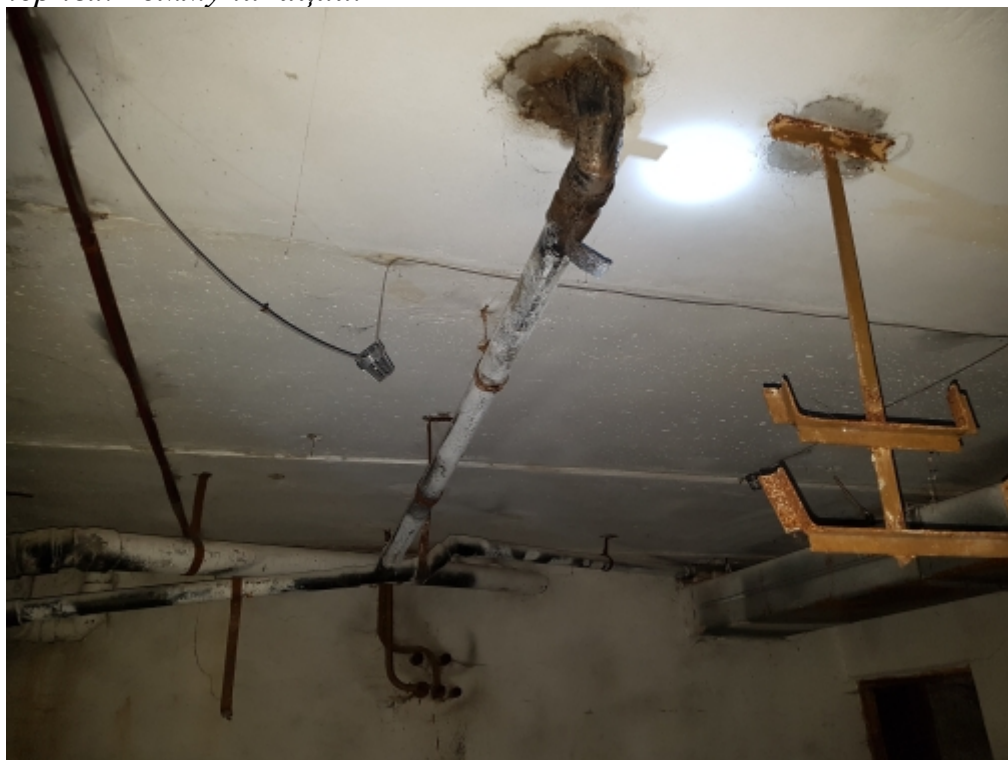
*Фото №33 Протечки в местах прохода инженерных коммуникаций. Неудовлетворительное состояние инженерных коммуникаций.*

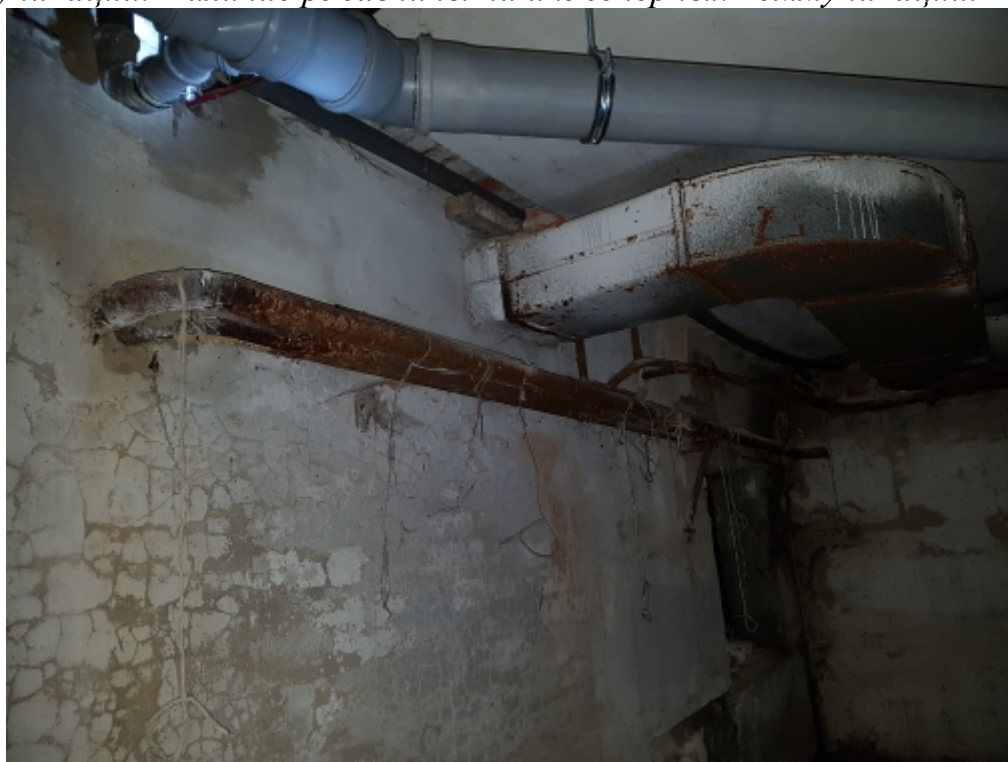
*Фото №34 Неудовлетворительное состояние инженерных коммуникаций. Наличие ржавчины на инженерных коммуникациях.*
